Spritzwasser überall im Audi

Version 3

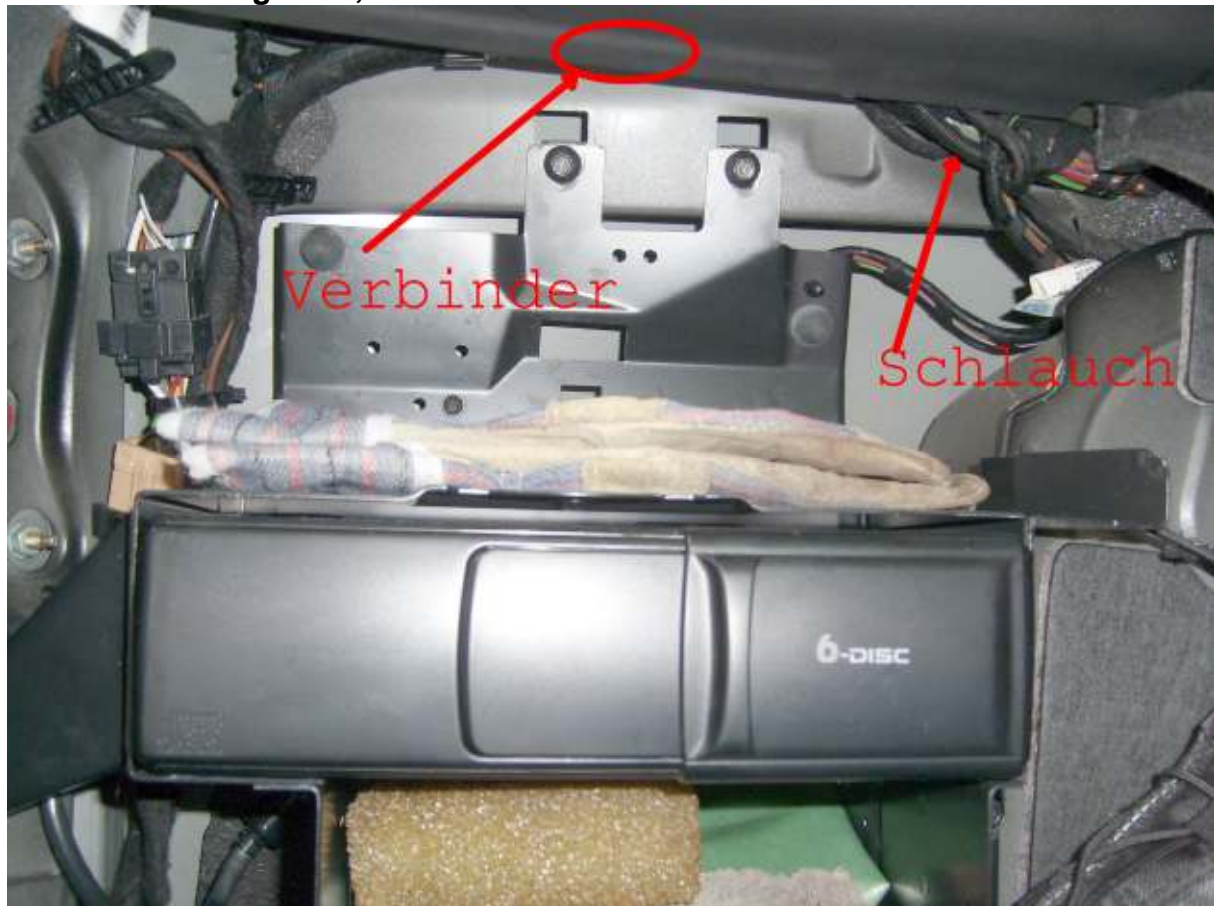
Hier im Forum habe ich von einer Schlauch-Steckverbindung in der Seitenklappe Links im Kofferraum gelesen und habe da mal den Deckel entfernt. Oberhalb des CD-Wechslers, im Kabelbaum getarnt, war die Steckverbindung auseinander gegangen (Kreis). **Der Spritzwasserschlauch kann auch unterhalb des CD-Wechslers verlegt sein, Dann habt Ihr einen See im Auto.**

Hinter der Verkleidungsklappe im Kofferraum links

Es lief mir glücklicherweise auf einen Putzlappen in einer Tüte, sonst wäre der ganze CD-Wechsler abgesoffen. Ok, Kabelbaum Befestigung gelöst und die Verbindung

wieder zusammengesteckt. Jetzt kam auch schon gefühlt so viel Druck am Heckwischer an, wie ich erwartet hatte.

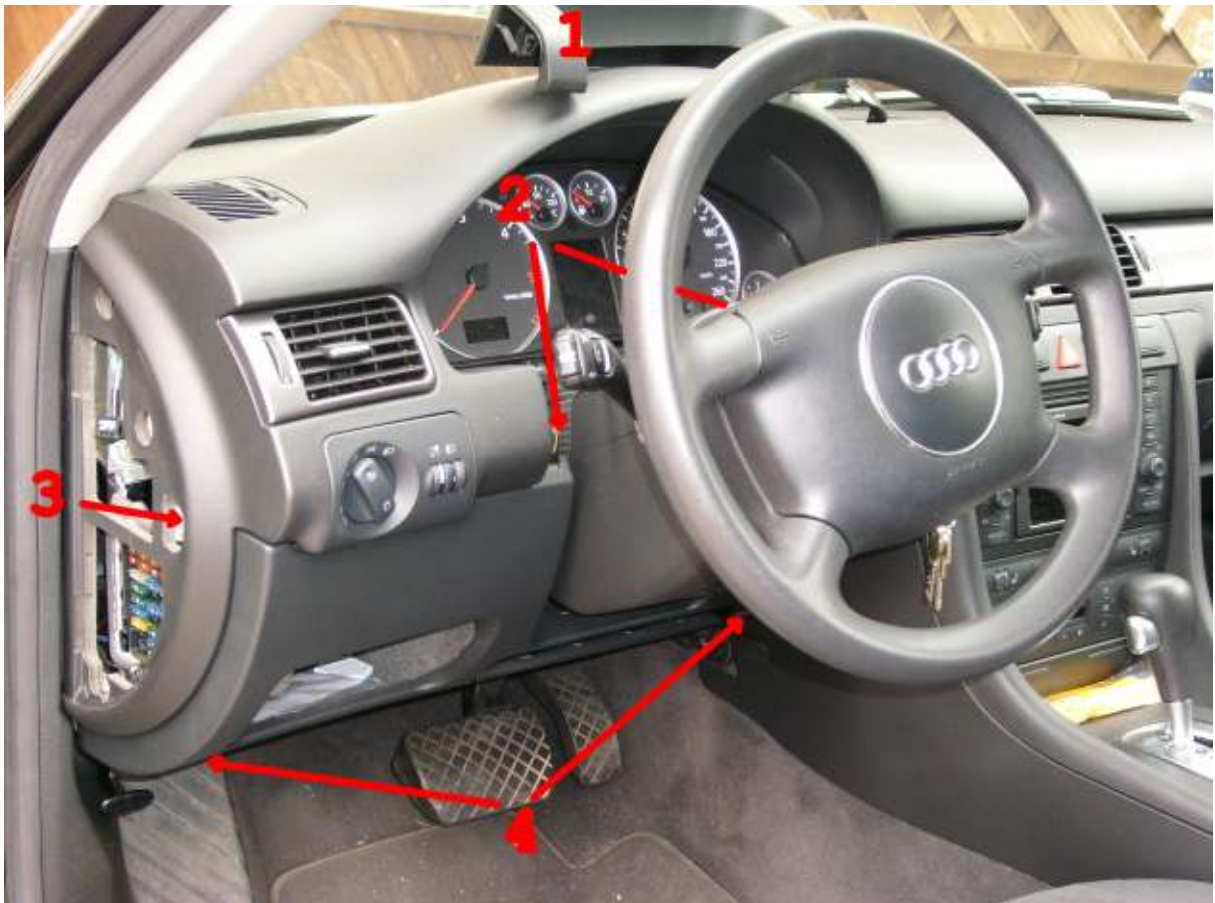
Verkleidung unter dem Lenkrad

1. Blende vor dem Cockpit über dem Lenkrad zu Dir hin abziehen
2. Zwei Schrauben unter der Blende am oberen Rand
3. Eine Schraube vom Sicherungskasten, aus der geöffneten Tür
4. Zwei Schrauben links und rechts im Fußraum

Lenkradverkleidung ausbauen

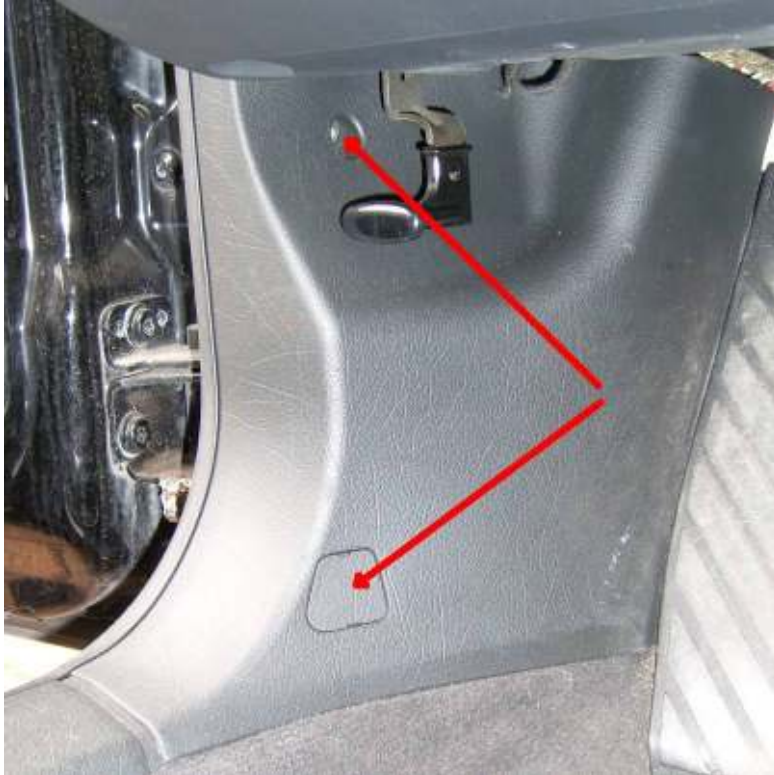
Verkleidung A-Säule

1. Zwei Schrauben und ein bisschen Kraft

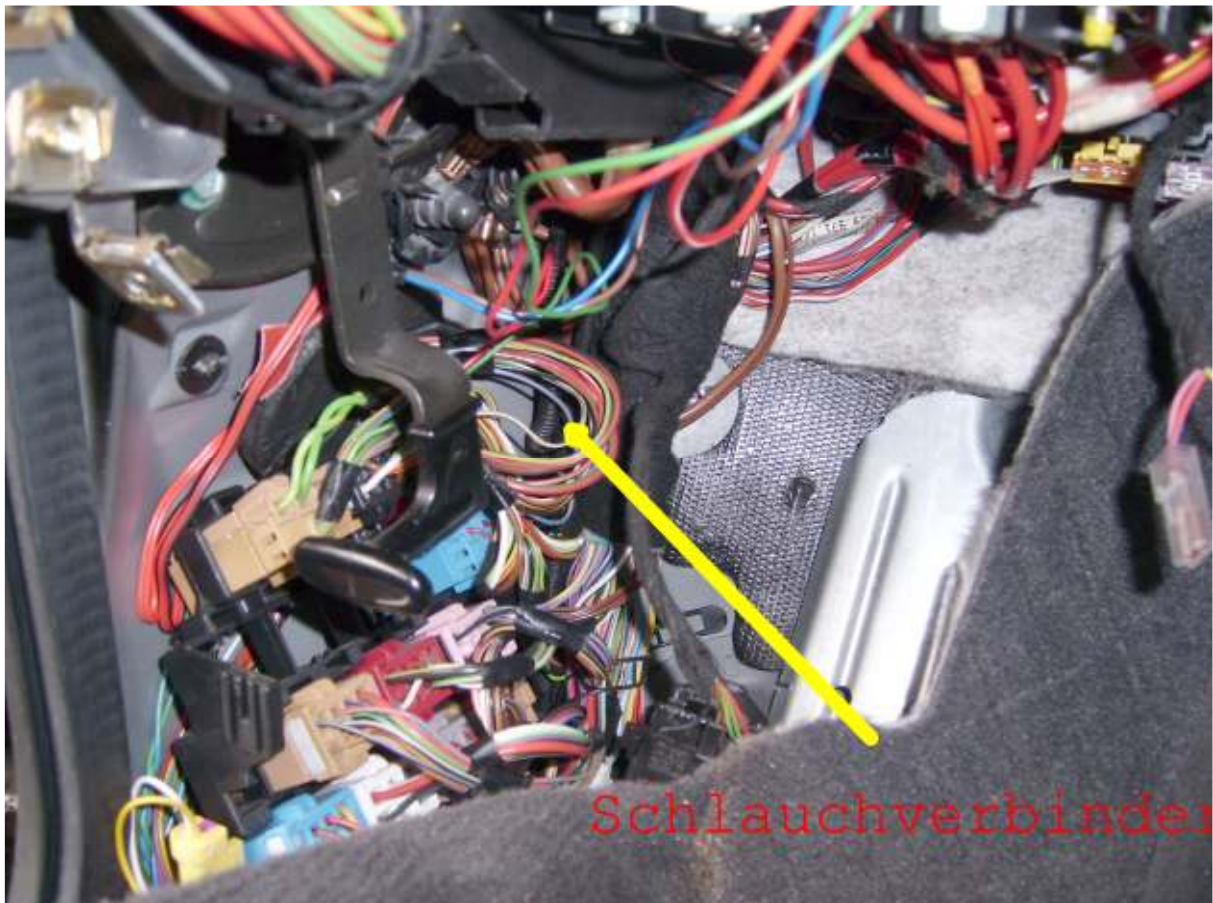
Nach 10 Minuten habe ich auch das dritte Leck gefunden.

A-Säule - Fahrerseite - hinter der Verkleidung am Motorhauben-Hebel

An der A-Säule, unter dem Sicherungskasten in Höhe meiner Fußspitzen war wieder ein Kabelbaum mit einer Steckverbindung dieses bekloppten Schlauches. Dort spritzte es fleißig heraus, lief auf die darunterliegenden Steckverbinder und sammelte sich unter dem Teppich des Fahrerhauses. Um den Teppich anheben zu können, habe ich weiteres ausgebaut:

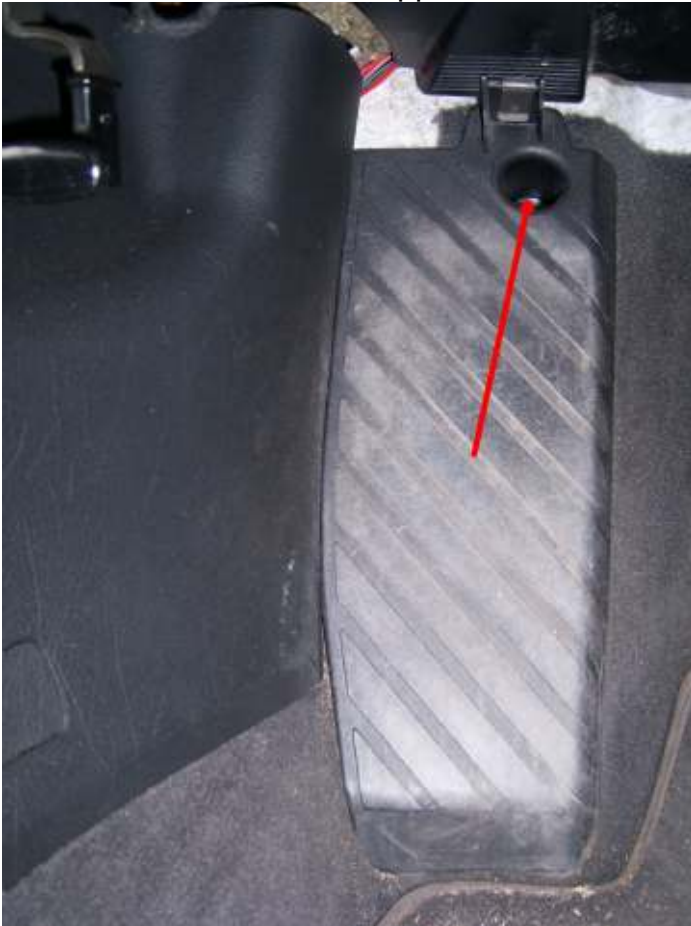
Fußstütze ausbauen

2. Eine Schraube, Stütze vorkippen und unten aushängen

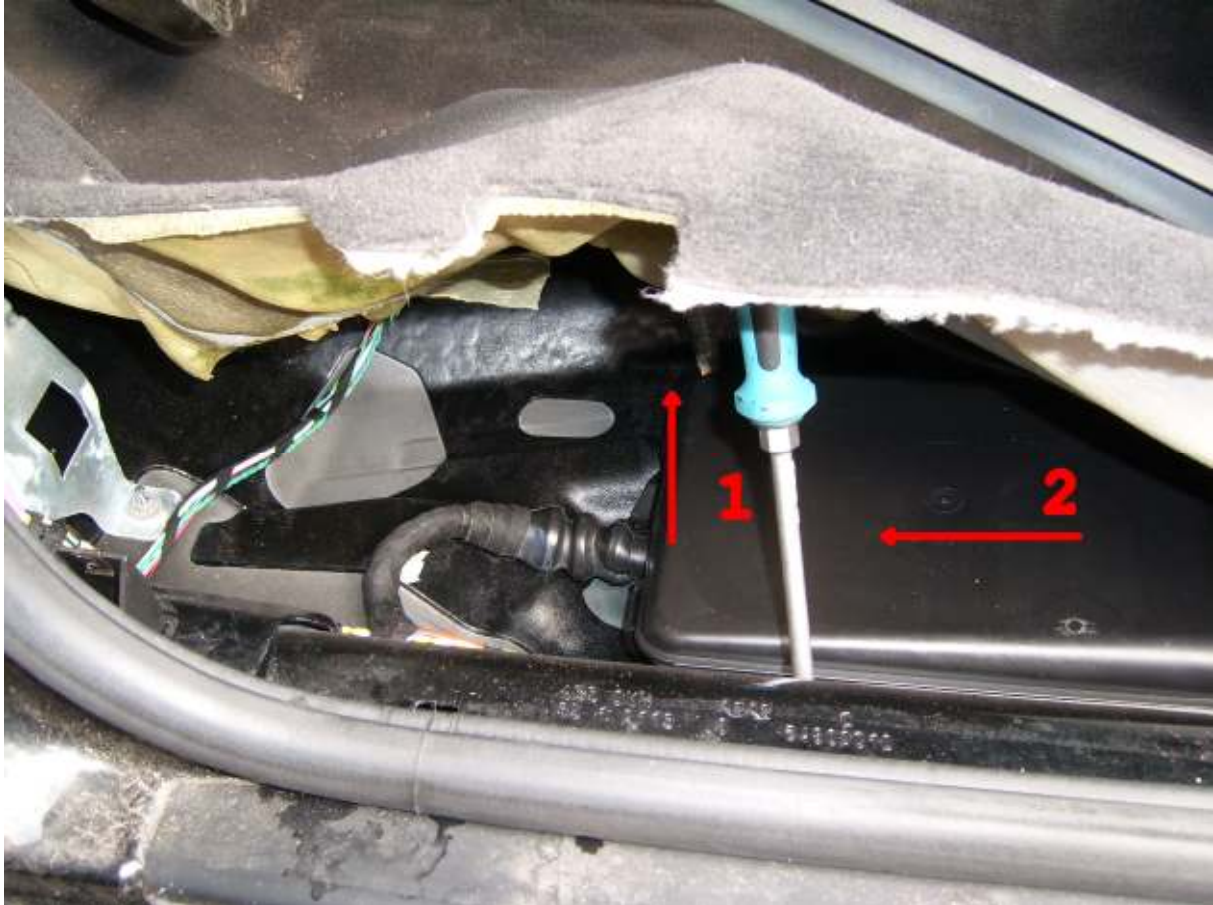
Ich habe etwa 2-3 Liter Wasser durch ansaugen mit einem Schlauch und aufnehmen mit einem Lappen dort entfernt. Der im Fußraum sitzende Steuerkasten für die ZV war trotz Dichtung vollgelaufen.

Fahrerseite Einstieg - ZV Steuergerät unter dem Teppich ausbauen

Da, wo der Kabelbaum in den Steuerkasten reingeht, einfach mal den Kasten nach oben ziehen, und nach vorne schieben, der ist nur gesteckt.

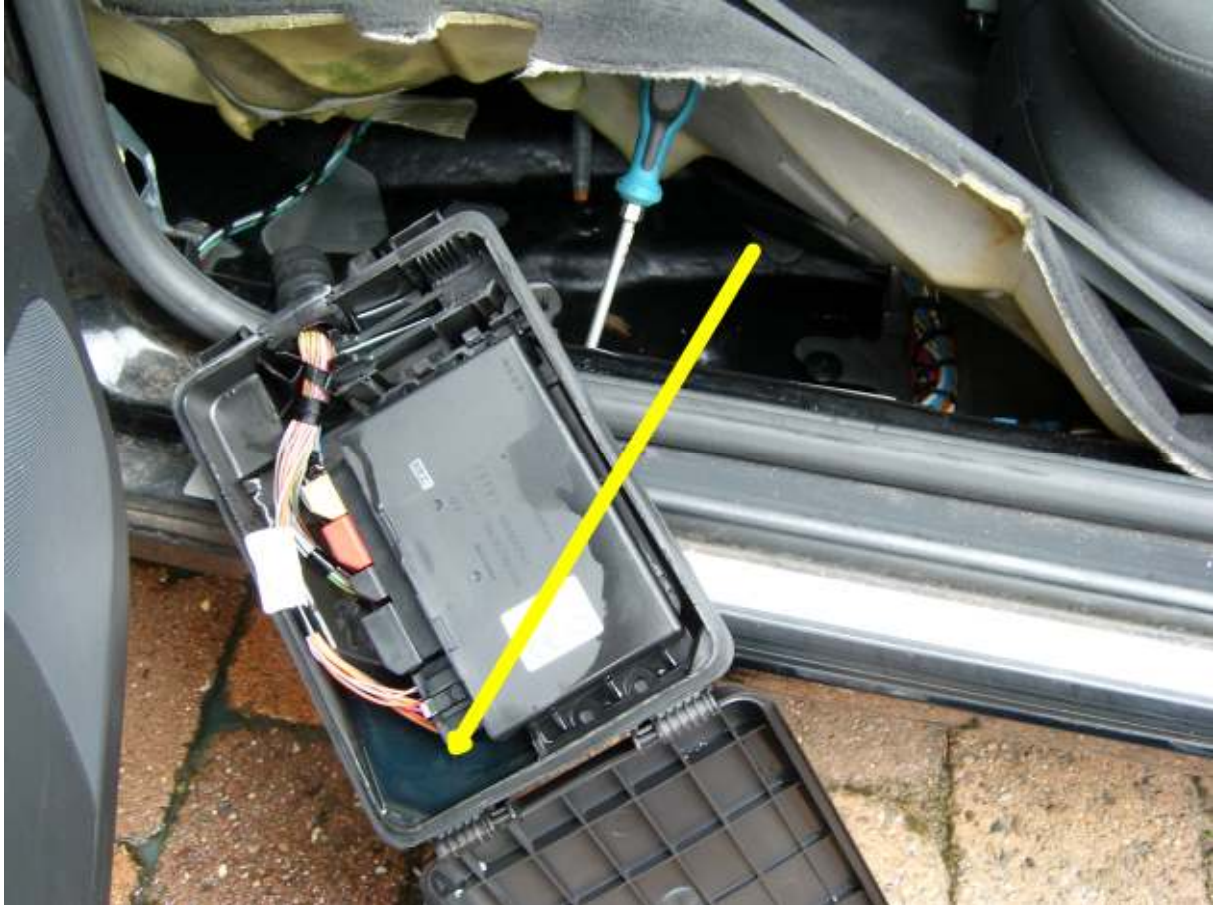
ZV Steuergerät voll Wasser

Der dämmende Schaumstoff unter dem Teppich war bis zur Mittelkonsole vollgesogen.

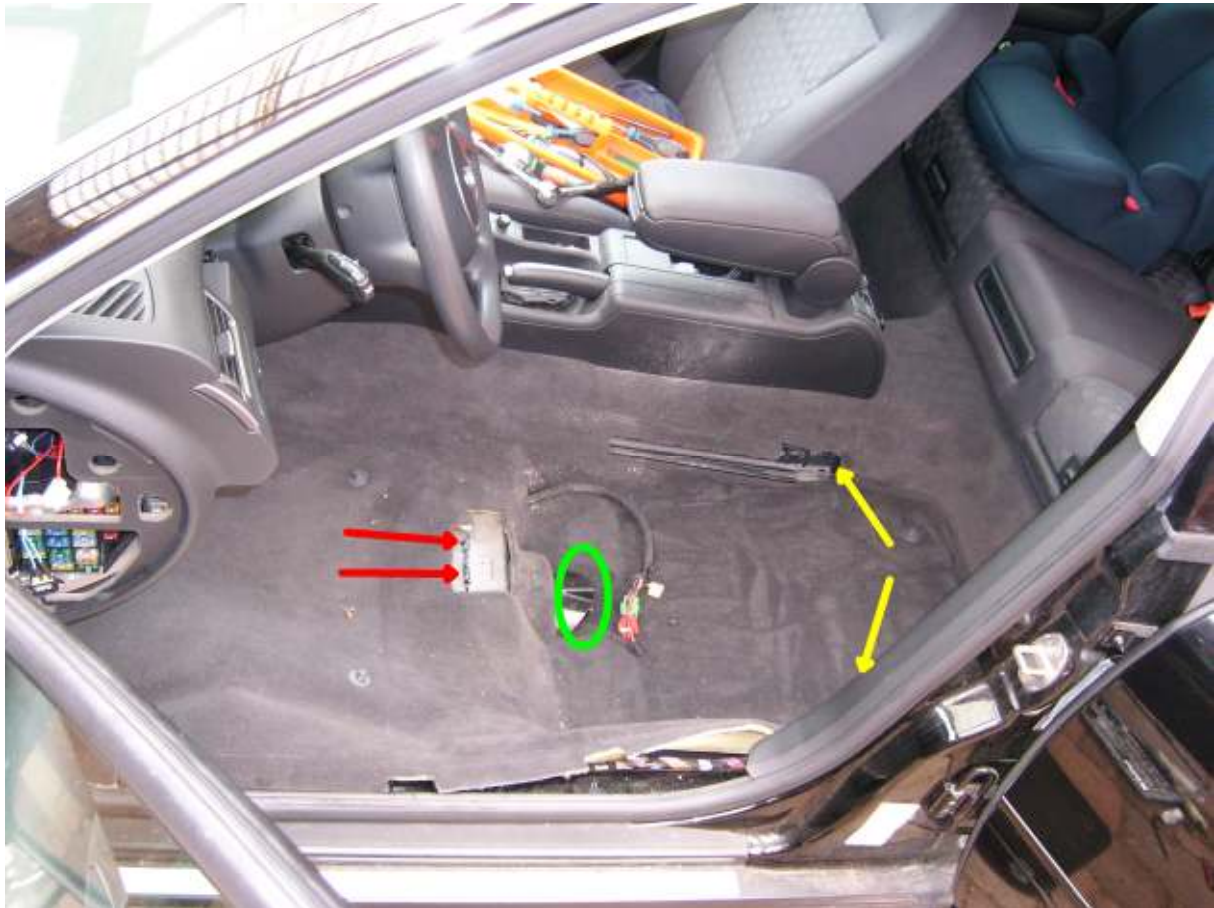
Fahrerseite Einstieg - Fahrersitz ausgebaut

Dazu die beiden 10er Muttern am Verstellhebel, die fast unter dem Teppich sitzen, raus (rote Pfeile), den Sitz anheben und die Kabel für Sitzheizung, Airbag etc. abziehen. Das ist was für Hebammen. Die hinteren Plastikabdeckungen der Schienen abziehen (gelber Pfeil). Dann den Sitz nach hinten herausschieben und schon kann der Sitz aus dem Auto. Hintere Rückbank anheben, damit der Teppich drunter weg kann.

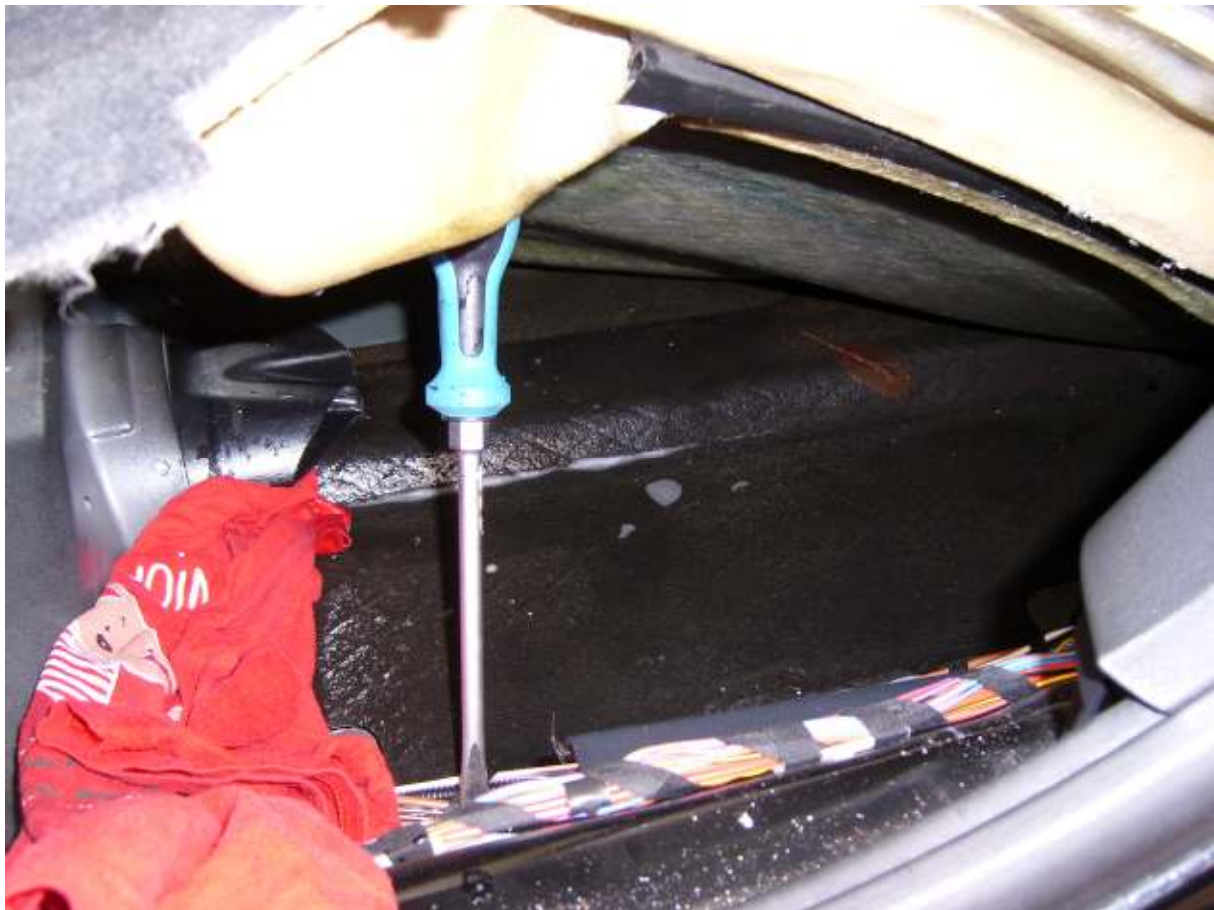
Jetzt konnte ich endlich einen Blick unter den gesamten Teppich werfen. Dazu müsst Ihr den Teppich ein klein wenig um das Heizungsrohr wegschneiden (grüner Kreis).

Fahrerseite Einstieg - Blick unter den Teppich unter dem Fahrersitz

Da war es nun, mein Feuchtbiotop.

Mit einem Nass-Sauger, einem Lappen und einem Heizlüfter habe ich nun den Teppich massiert, bis er wieder trocken war. Da waren noch mal 2 Liter drin.

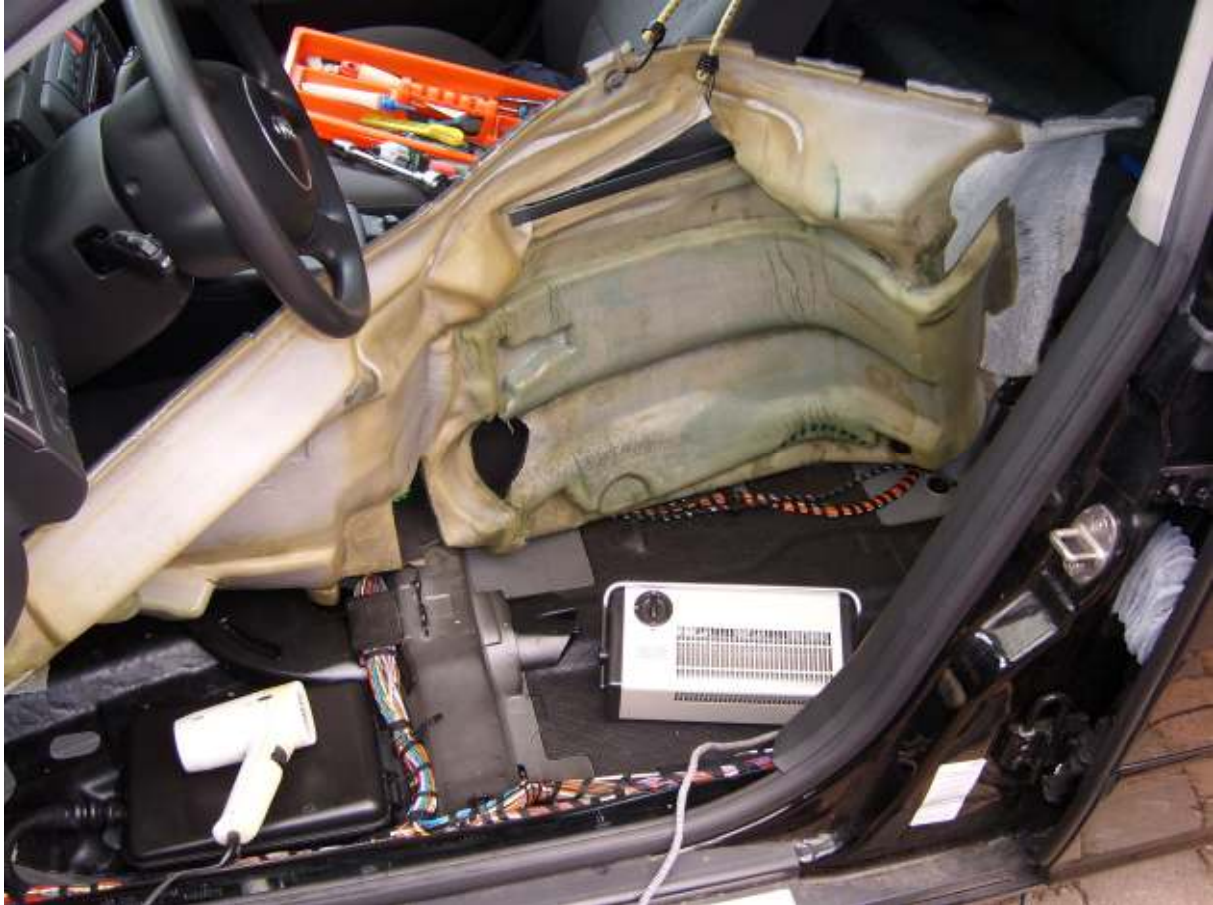
Fahrerseite Einstieg - Teppich hochgezogen und mit Fahrradgummis an der Kopfstütze des Beifahrersitzes hochgebunden.

Also Leute, immer rechtzeitig Frostschutz auf den Tank, sonst drückt es Euch überall die Schlauchverbindungen auseinander. Meine Schlauchverbindungen sind jetzt mit Draht gesichert.
